# *LIBRETTO SANITARIO*

## *SULLO SFONDELLAMENTO DEI SOLAI*

*Scuola Infanzia "Buozzi"/ Elementare "Matteotti"*  
*Via Sestriere, 70/72 - Vinovo (TO)*

*Committente:*  
*Comune di Vinovo*  
*Piazza Marconi, 1*  
*10048 Vinovo (TO)*

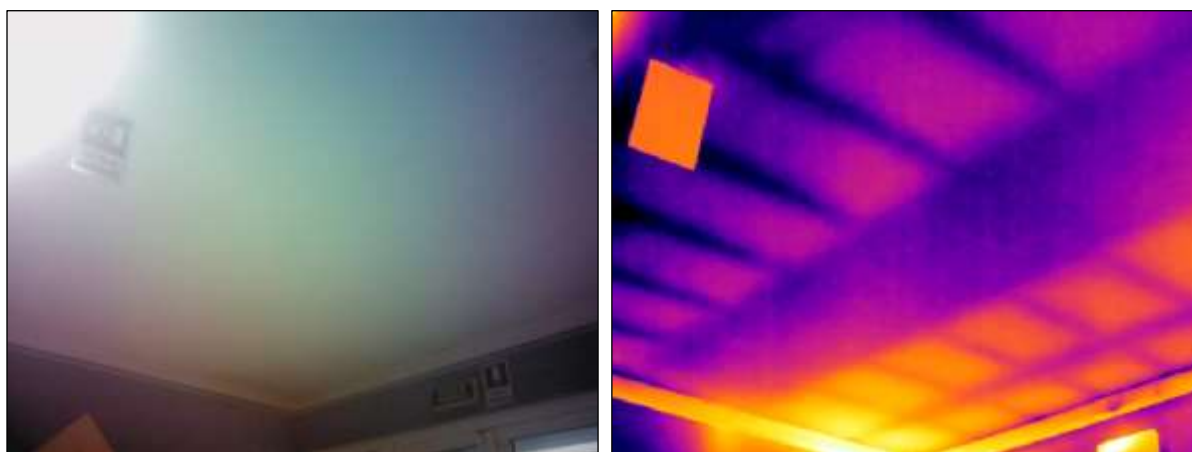
Foto n°1-2 - All'interno dell'Ingresso 2 al piano terra è stato possibile individuare il tracciato caratteristico di una trave confinata nello spessore del solaio.

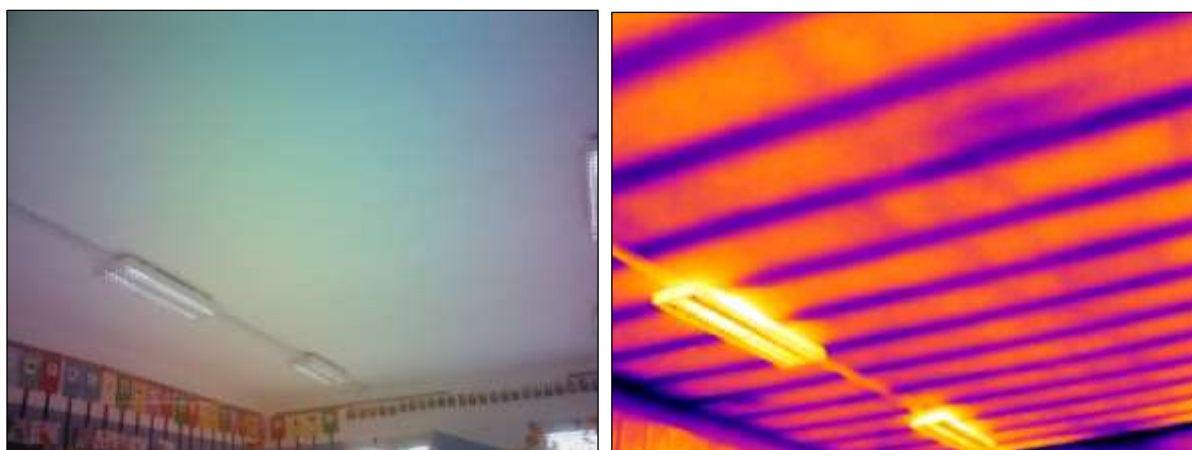
Foto n°3-4 - Il termogramma registrato nell'Aula 1 al piano terra dà la possibilità di riscontrare una seconda tipologia costruttiva.

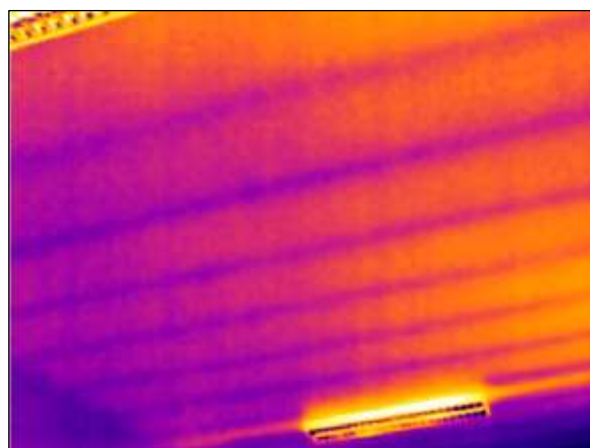
Foto n°5-6 - Il termogramma registrato nel Dormitorio al piano terra dà la possibilità di riscontrare una terza tipologia costruttiva.

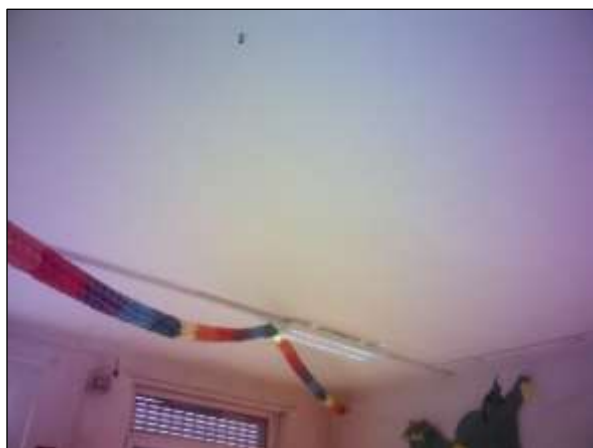
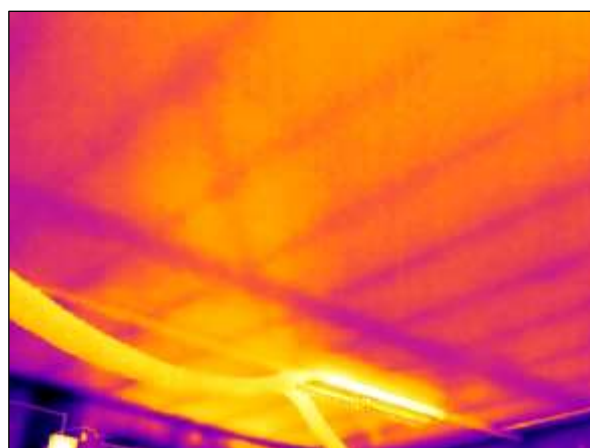
Foto n°7-8 - Trasversalmente alla direzione dell'orditura portante sono stati ravvisati elementi rompitratta che suddividono le campate in parti omogenee. Immagini registrate nell'Atrio al piano terra.

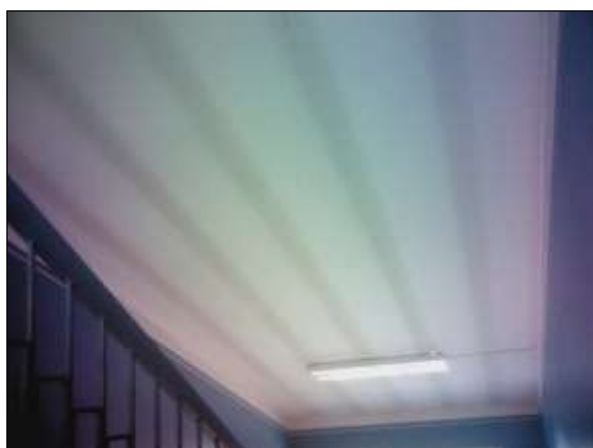
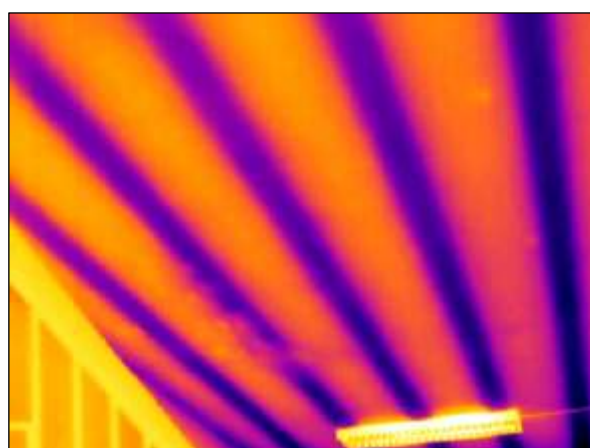
Foto n°9-10 - Individuazione della tramatura caratteristica dell'intradosso del Vano Scala 2 al piano secondo in cui è possibile riscontrare un'ulteriore tipologia costruttiva avente una scansione di travetti risultata costante ed uniforme sull'intera superficie dei plafoni, i cui contorni nitidi sono riferibili alla presenza di travetti prefabbricati.

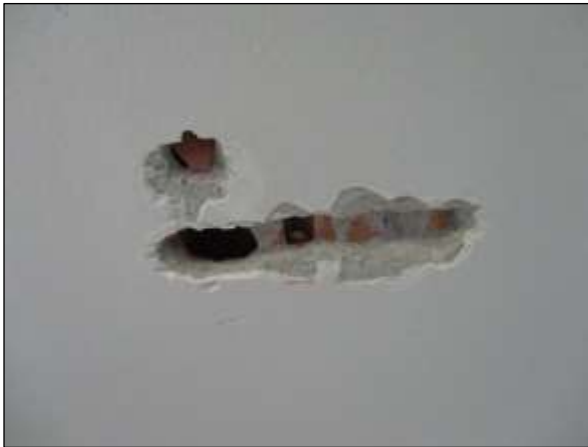
Foto n°11 - Individuazione della Tipologia Solaio 1;  
micro-demolizione eseguita nel Refettorio 3 al piano  
terra.

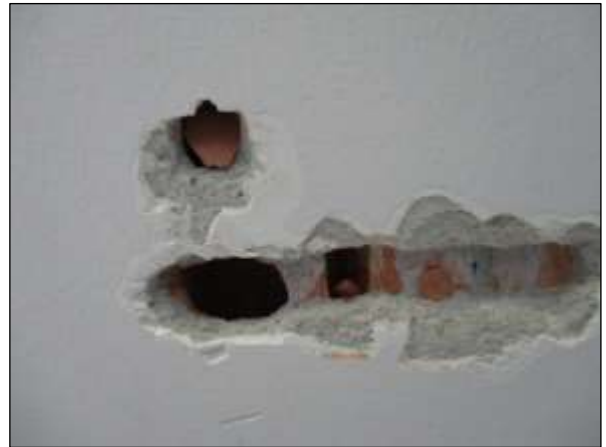
Foto n°12 - Particolare dello spessore della finitura  
presente all'intradosso del solaio.

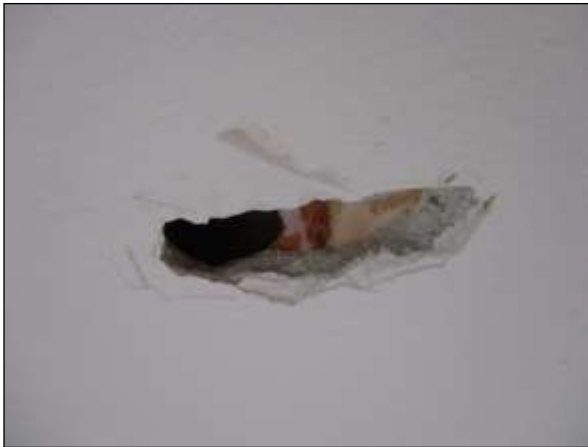
Foto n°13 - Visione d'insieme della micro-demolizione eseguita nell'Aula 1 al piano terra.

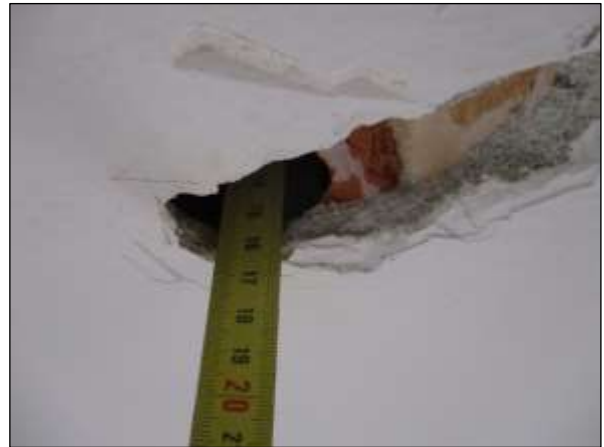
Foto n°14 - Dettaglio della misurazione dello spessore dello strato di finitura applicato al plafone.

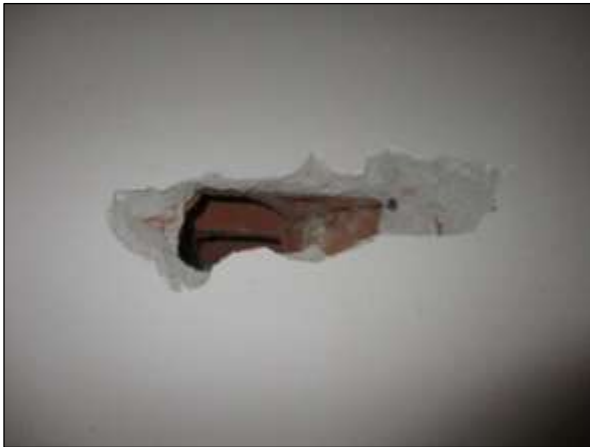
Foto n°15 - Vista d'insieme del saggio eseguito  
nell'Atrio al piano terra.

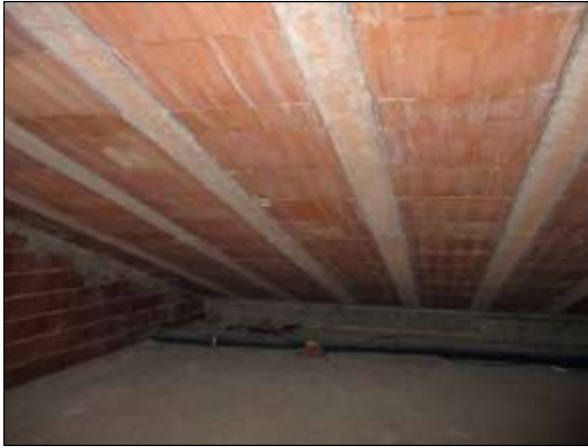
Foto n°16 - Individuazione della Tipologia Solaio 4 nel Sottotetto al piano secondo.

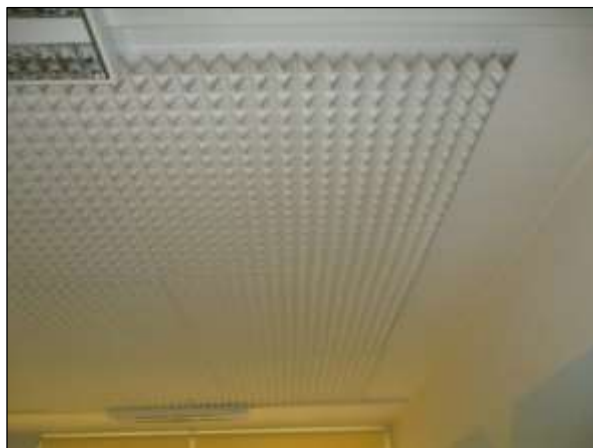
Foto n°17 - Pannelli fonoassorbenti riscontrati nel Refettorio 1 al piano seminterrato.

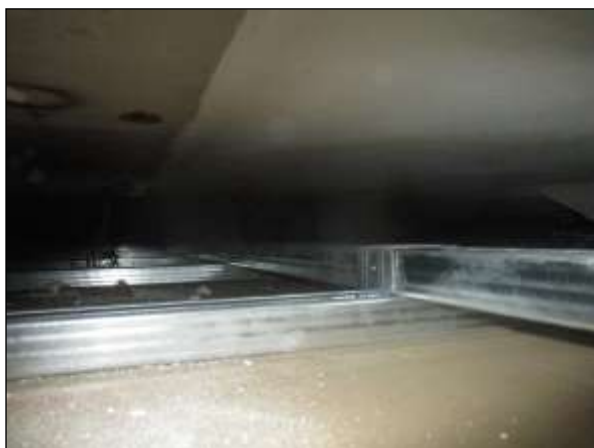
Foto n°18 - Intercapedine del controsoffitto in cartongesso riscontrato nell'Atrio al piano seminterrato.

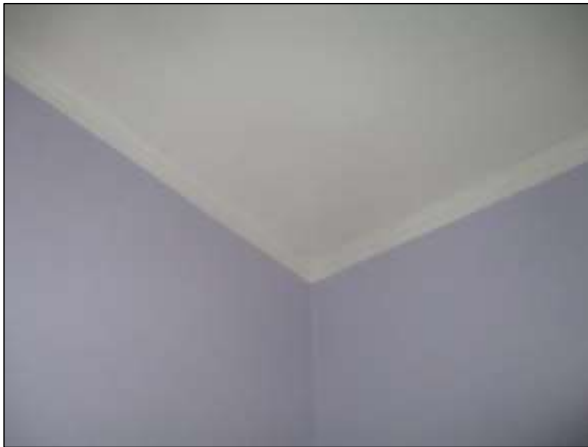
Foto n°19 - Porzione del plafone della Camera 1 al terzo piano connotata da un grado di aderenza pessimo della finitura.

Le analisi condotte hanno dato la possibilità di ravvisare in diversi casi, un grado di coesione dello strato di finitura con il supporto classificabile come pessimo, che interessa porzioni anche piuttosto estese dei soffitti. Al fine di prevenire un ulteriore peggioramento delle condizioni di aderenza ed evitare l'innescio di situazioni critiche, si dovrà pianificare un intervento localizzato di rimozione e ripristino che si consiglia di estendere alle porzioni degradate limitrofe.

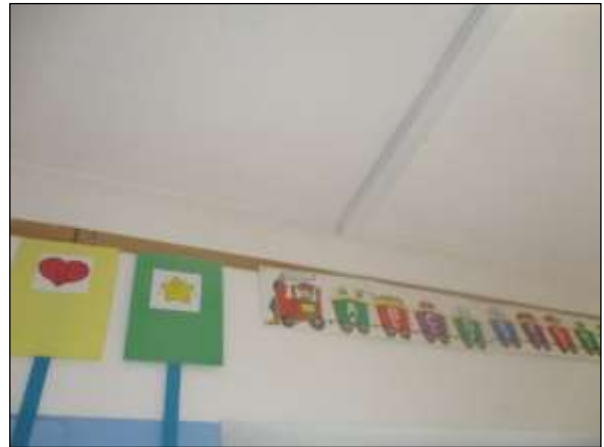
Foto n°20 - Porzione del plafone dell'Aula 1 al piano terra connotata da un grado di aderenza pessimo della finitura.

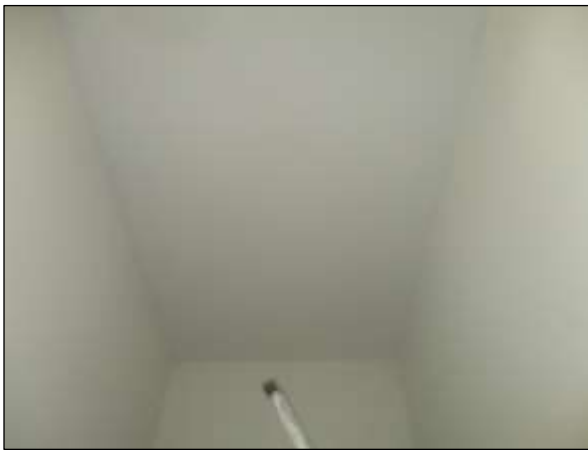
Foto n°21 - Porzione del plafone del Corridoio antistante al Bagno 2 al piano terra connotata da un grado di aderenza pessimo della finitura.

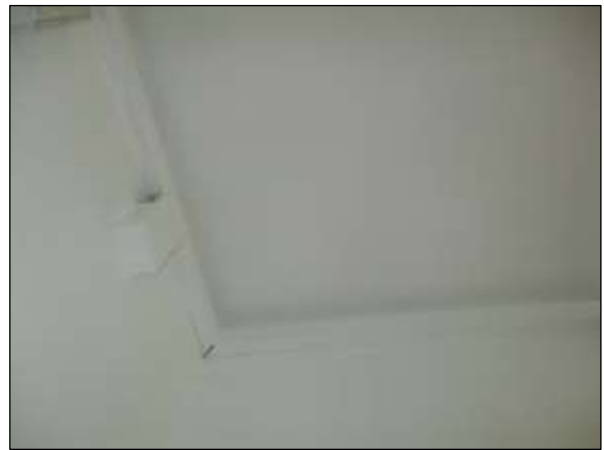
Foto n°22 - Porzione del plafone dell'Aula 2 al piano terra connotata da un grado di aderenza pessimo della finitura.

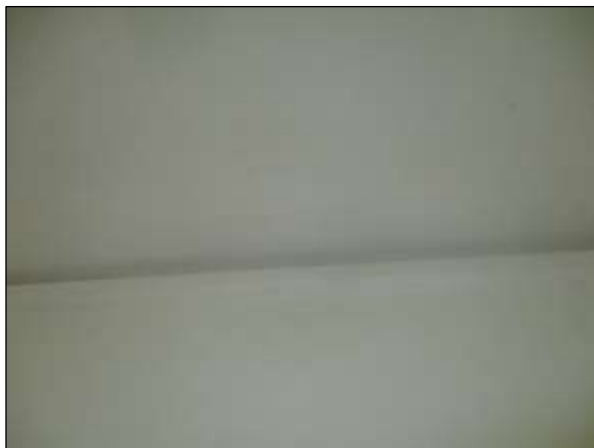
Foto n°23 - Porzione dell'intradosso presente nell'Aula 3 al piano terra connotata da una condizione pericolosa.

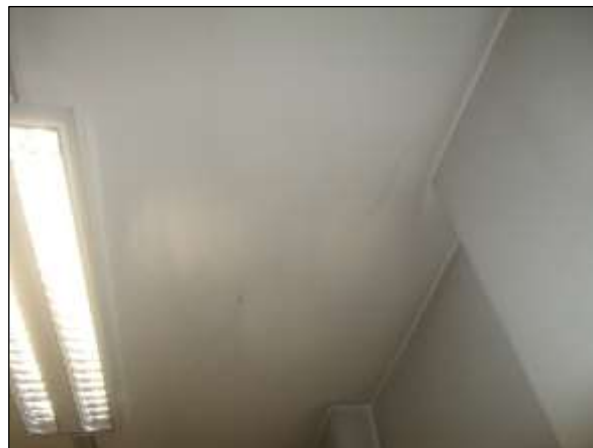
Foto n°24 - Porzione dell'intradosso del solaio del Dormitorio al piano terra connotata da una conservazione pessima.

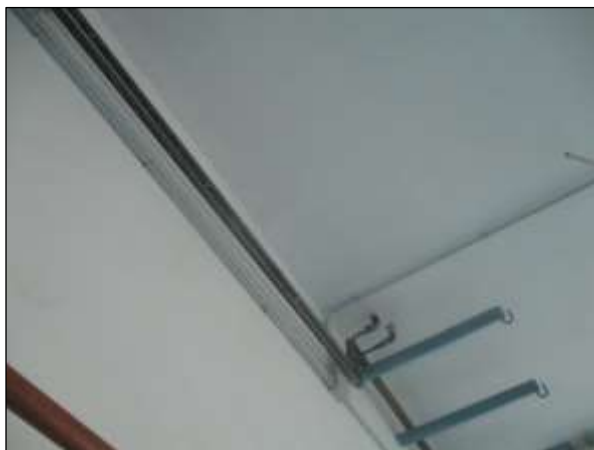
Foto n°25 - Porzione dell'intradosso del solaio della Palestra al piano terra connotata da una conservazione pessima.

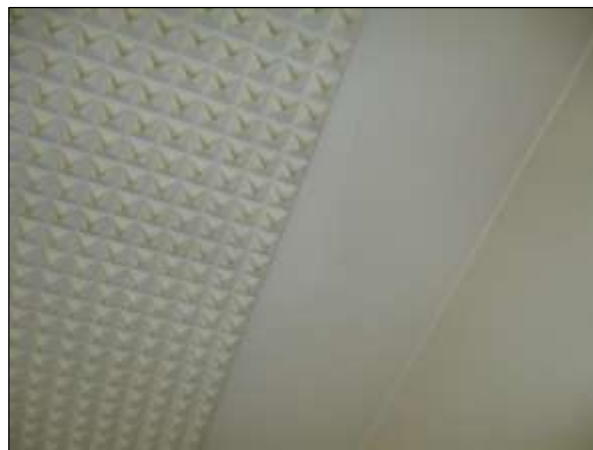
Foto n°26 - Porzione dell'intradosso del solaio del Refettorio 2 al piano terra connotata da una conservazione pessima.

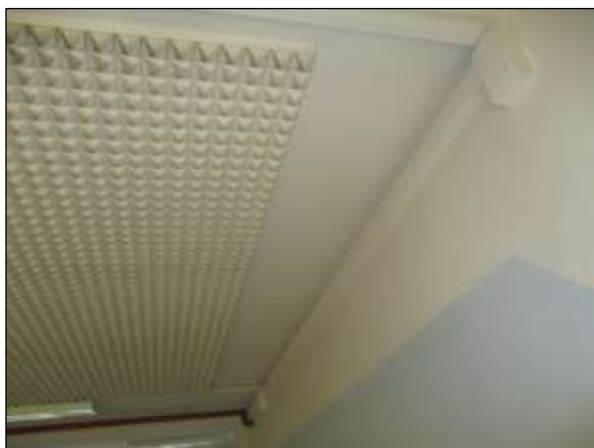
Foto n°27 - Porzione dell'intradosso del solaio del Refettorio 1 al piano terra connotata da una conservazione pessima.
