***RELAZIONE TECNICA
SULLA VERIFICA DI STABILITA' DEI
CONTROSOFFITTI***

*Scuola Infanzia "Buozzi"/ Elementare "Matteotti"
Via Sestriere, 70/72 - Vinovo (TO)*

Indagini diagnostiche
Analisi di stabilità dei controsoffitti
con metodo Controstab®

Scuola Infanzia "Buoizzi"/ Elementare "Matteotti"
Via Sestriere, 70/72 - Vinovo (TO)
Cod. C17022

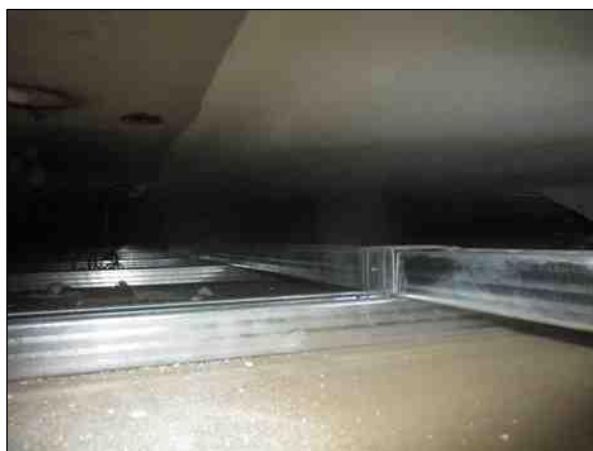
Tipologia materiale	Cartongesso	Tipologia supporto	Alleggerimento
Tipologia pendini	Fil di ferro intrecciato	Passo pendini [cm]	120x120

Foto n°1 - Atrio al piano terra, dettaglio del sistema di pendinaggio al solaio di supporto.

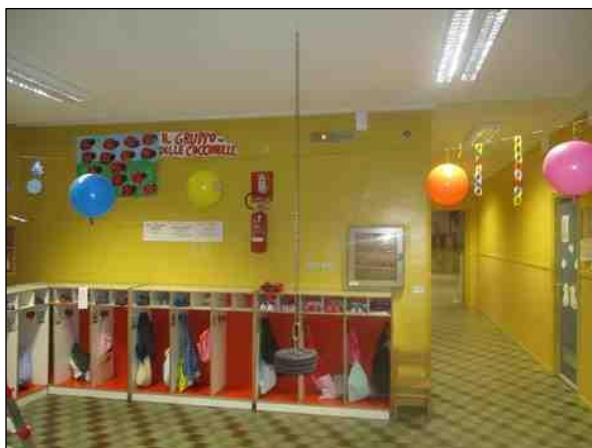
Foto n°2 - Vista della metodologia di prova per controsoffitto in cartongesso.

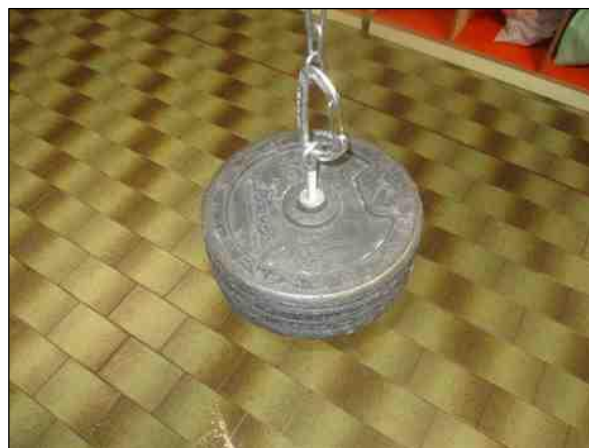
Foto n°3 - Vista dei pesi di prova per controsoffitto in cartongesso.

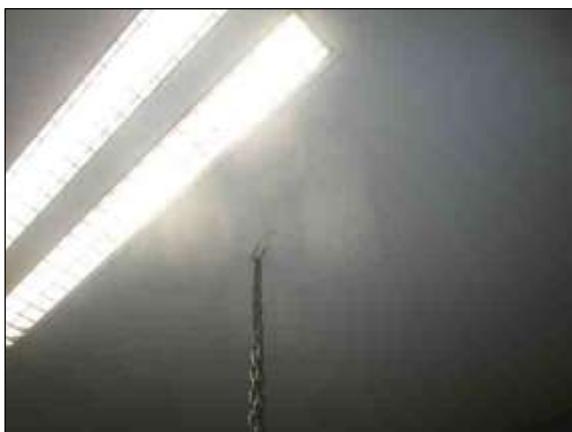
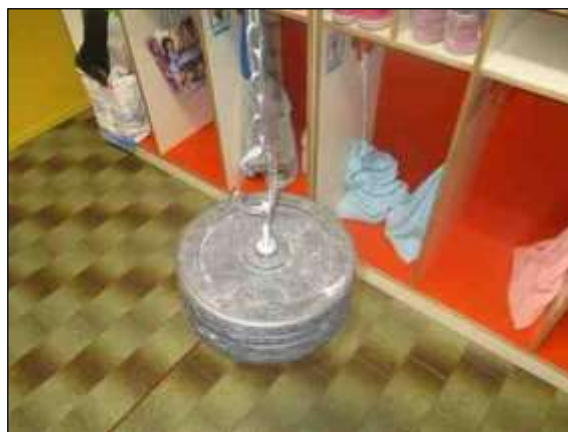
B Documentazione fotografica

Data	02/02/2018
Carico di prova [kg]	20
Punto di prova	Alleggerimento

Numero complessive prove	2
Esito positivo	● 2
Esito negativo	● 0

<u>A</u>	Commenti e note generali	
1	Pannelli da sostituire	N° 0
2	Pendini da integrare	N° 0
3		
4		
5

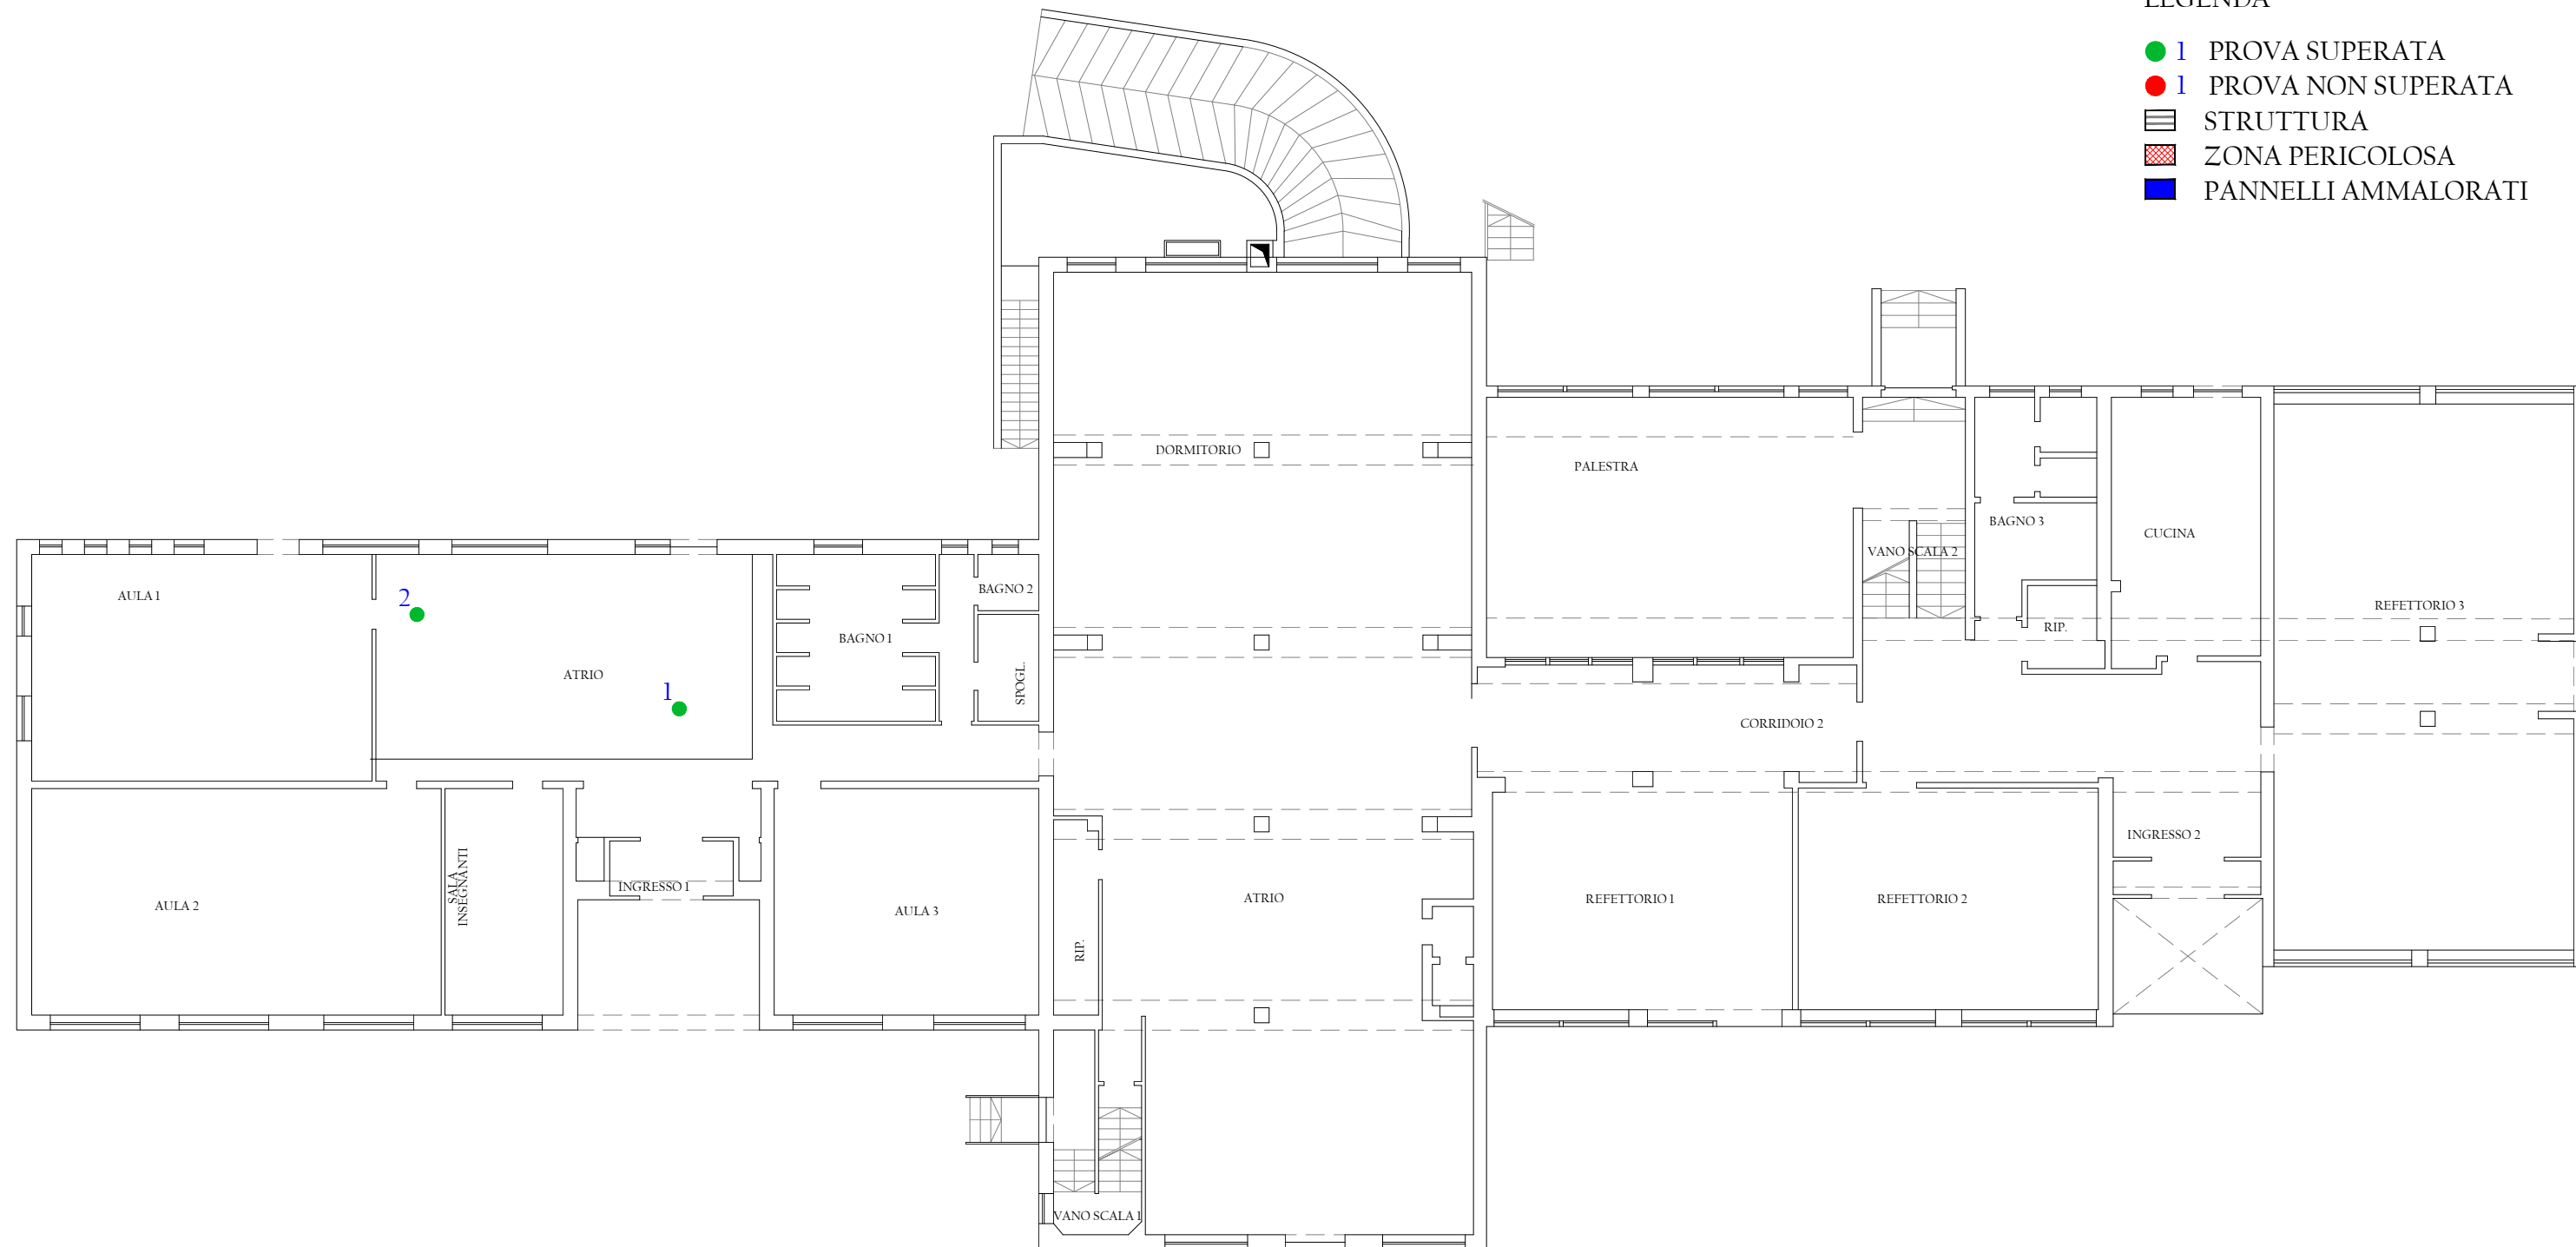
1.2. PUNTI DI PROVA - PIANO TERRA

A conclusione della relazione sono riportate le planimetrie con nomenclatura "Punti di Prova", nelle quali è indicato sia il tracciato della struttura di supporto dei controsoffitti oggetto di verifica, sia la posizione in cui eseguite le prove; a queste fanno poi riferimento le Schede Allegate.
