# *LIBRETTO SANITARIO*

## *SULLO SFONDELLAMENTO DEI SOLAI*

*Scuola Infanzia "Buozzi"/ Elementare "Matteotti"*  
*Via Sestriere, 70/72 - Vinovo (TO)*

*Committente:*  
*Comune di Vinovo*  
*Piazza Marconi, 1*  
*10048 Vinovo (TO)*

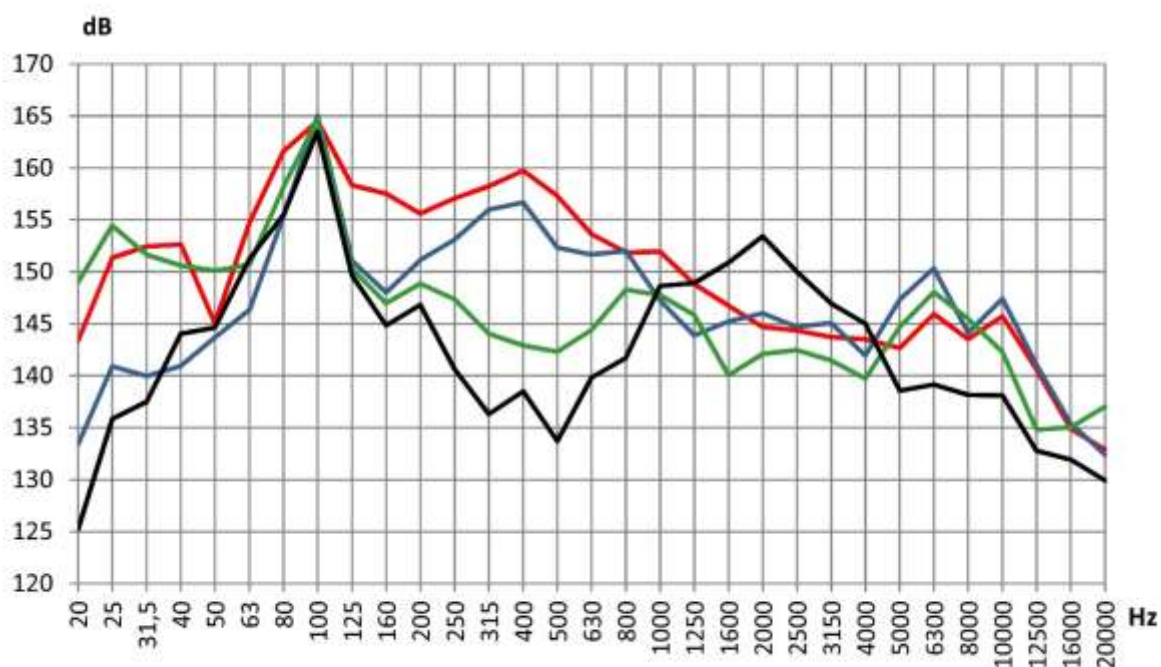
Leggendo i risultati riportati nel diagramma di uscita dello strumento sonico è possibile fare delle osservazioni generali. Si nota che le curve, per una frequenza di 100 Hz, presentano un picco che si assesta intorno ad un valore di 163÷165 dB. Tale picco si riferisce all'impulso di battitura dello spintore, che agendo con la medesima intensità di battuta su ogni punto della superficie procura un'analogia risposta.

La linea di colore nero, più bassa, si riferisce ad un solaio normale, in cui non è presente la fessurazione. L'andamento, se pur irregolare, ha dei valori di sensibile decremento di risposta.

In modo analogo si comporta la linea di colore verde, che rappresenta uno stato mediocre. In questo caso la curva risulta leggermente superiore a quella nera indicando una variazione all'interno dell'intradosso. La struttura è globalmente omogenea, ma possono essere presenti delle fessurazioni nello strato superficiale dell'intonaco di finitura dell'intradosso.

La linea superiore, di colore rosso, presenta invece da subito delle anomalie. La curva, infatti, non ha più una brusca caduta ed il suono vuoto che si produce mantiene più alta l'intera curva. Ciò significa che la struttura non è omogenea e che presenta un fenomeno piuttosto avanzato di sfondellamento o di perdita di aderenza della finitura intonacata. In queste condizioni potrebbero presentarsi delle situazioni pericolose per gli utenti dei locali.
